Comune di  
**Sessame**  
Provincia di Asti

**Piano  
Eliminazione  
Barriere  
Architettoniche**

**Schede analisi criticità**

**Studio Bottani**  
Servizi tecnici  
Ingegneria e Architettura

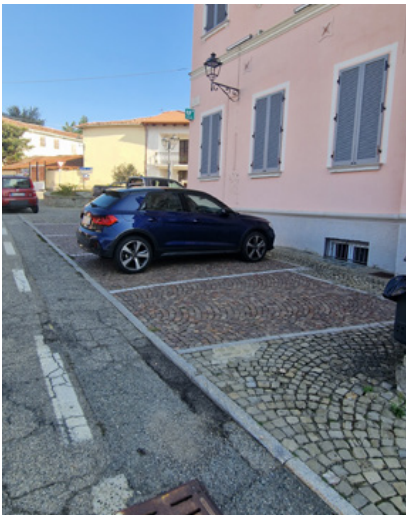
| Presenza di parcheggio riservato nelle vicinanze dell'ingresso: | | | | | <input type="checkbox"/> Sì<br><input checked="" type="checkbox"/> No |

| Ambito | Criticità rilevata | Possibile intervento risolutivo | Rif. normativi | Stima Costo | Intervento realizzato |
|---|---|---|---|---|---|
| Parcheggi | Assenza stallo riservato | Realizzazione stallo riservato | D.P.R. n. 495/1992 e s.m.i. | 400,0 € | |

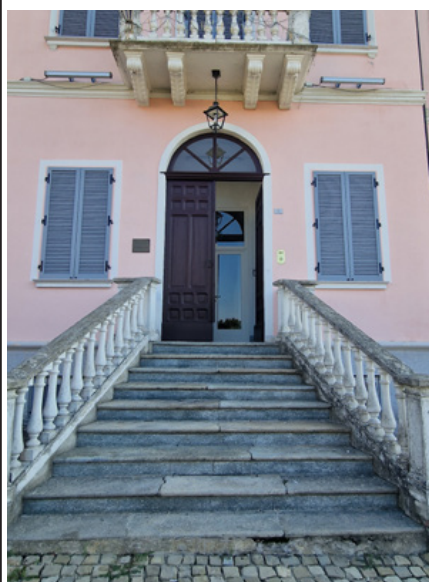
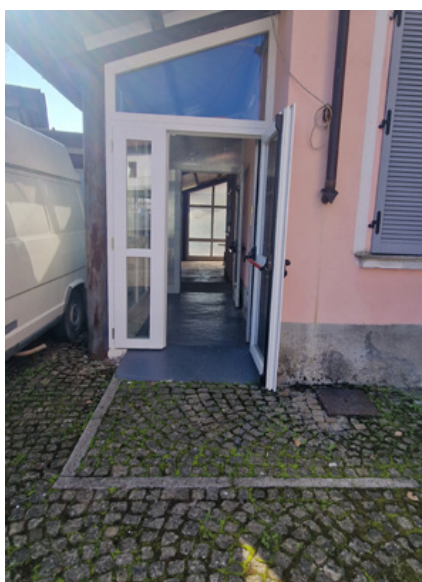
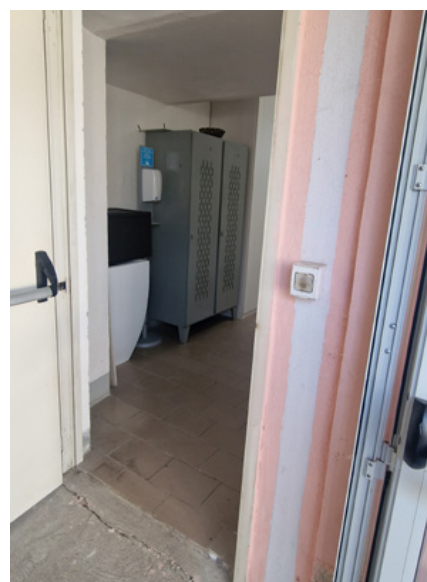
| <i>L'accesso principale non corrisponde all'ingresso accessibile, il quale è collocato sul retro dell'immobile, opportuno posizionare adeguata cartellonistica che indirizzi l'utente all'ingresso accessibile. L'ingresso accessibile si compone di due porte d'ingresso poste in successione, da segnalare a persona ipovedente la superficie trasparente del primo infisso. Anche la porta vetrata dell'ingresso principale va segnalata con vetrofanie, da incassare lo zerbino.</i> | | | | | |

| Ambito | Criticità rilevata | Possibile intervento risolutivo | Rif. normativi | Stima Costo | Intervento realizzato |
|---|---|---|---|---|---|
| Accesso alla struttura | Assenza segnaletica informativa ed orientativa che indirizzi l'utenza all'ingresso accessibile sul retro | Fornitura e posa cartellonistica orientativa | DM 236/89 4.3<br>DPR 503/96 1.2.c | 200,0 € | |

| Principali criticità rilevate | | | | | |
|---|---|---|---|---|---|
| Accesso alla struttura | Assenza segnale riconoscibilità porte vetrate ingressi (Principale ed accessibile) | Posa segnale individuazione vetrate ingresso | DM 236/89 4.1.1 | 93,0 € | |
| Accesso alla struttura | Presenza di zerbino non incassato ingresso principale | Realizzazione zerbino incassato | DM 236/89 4.1.2 | 500,0 € | |

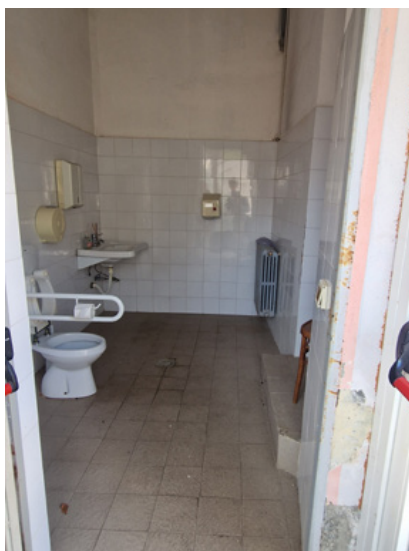
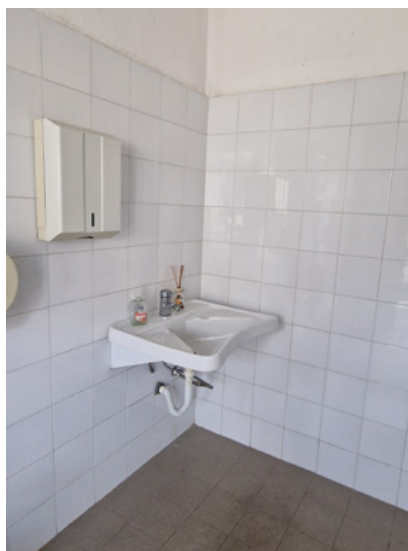
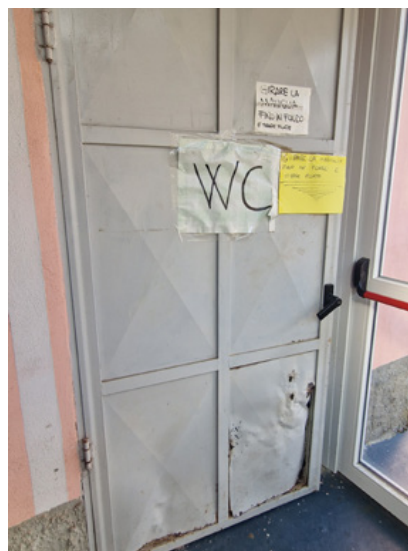
Tipologia di adeguamenti necessari: *il bagno accessibile a disposizione della struttura si trova esternamente all'immobile vero e proprio, all'altezza dell'ingresso accessibile tra la prima e la seconda porta, a disposizione anche dell'Area feste (Scheda A02). Da posizionare targhetta identificativa, non ottimale l'accesso al locale per una persona su carrozzina visto lo spazio antistante, comunque pari al minimo funzionale di 150 cm, prima dei gradini che sfalsano lo spazio interno dell'area feste. Comunque adeguabile con pochi accorgimenti (consigliabile) anche il secondo bagno al pt dell'immobile; adattabile all'occorrenza anche il bagno al p1 nei locali ad uso residenziale.*

| Principali criticità rilevate | | | | | |
|---|---|---|---|---|---|
| Servizi igienici | Assenza targhetta bagno accessibile | Installazione targhetta bagno accessibile | DM 236/89 8.1.6 | 26,0 € | |

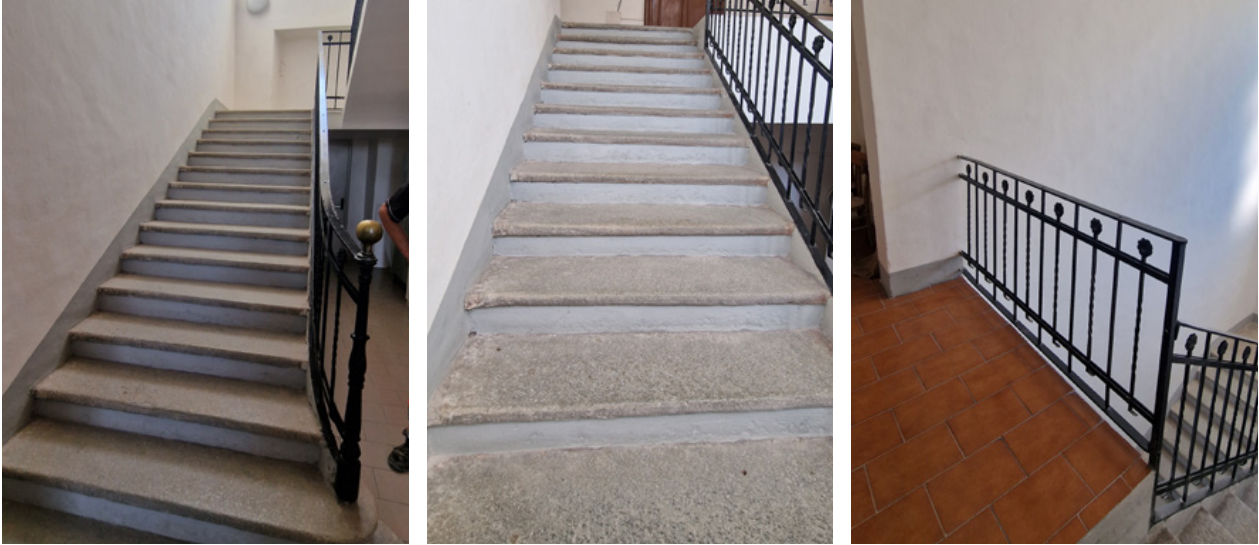
| 3.2 Collegamenti verticali | | | | | | | |
|---|---|---|---|---|---|---|---|
| <p>La scala comune interna per il p1 non è dotata di corrimano ambo i lati nè di segnalazioni pedotattili per non vedenti. I parapetti lungo le rampe ed al primo piano presentano sempre altezza inferiore a 1m, da adeguare. Assente dispositivo per superare il dislivello, ai sensi del DM 236/89 la realizza-zione di ascensori rimane preferibile mentre l'installazione di impianti servoscala sono da prevedersi solo in via alternativa. A questo livello di analisi si puo' ipotizzare la realizzazione di un ascensore interno, presumibilmente nell'ala sud (lato uffici), l'intervento presupporrà in ogni caso una riorganiz-zazione funzionale interna.</p> | | | | | | | |

| Principali criticità rilevate | | | | | |
|---|---|---|---|---|---|
| Collegamenti verticali | Assenza segnaletica fine ed inizio scale comuni interne | Fornitura e posa segnaletica pedotattile fine ed inizio scala | DM 236/89 8.1.10 | 300,0 € | |
| Collegamenti verticali | Assenza corrimano su entrambi i lati scala comune interna | Fornitura e posa corrimano lato mancante altezza 90 cm | DM 236/89 8.1.10 | 1.200,0 € | |
| Collegamenti verticali | Parapetti scala con altezza inferiore a 1 m | Adeguamento parapetto | DM 236/89 8.1.10 | 1.400,0 € | |
| Collegamenti verticali | Assenza dispositivo per superare il dislivello | Ipotesi d'installazione ascensore interno | DM 236/89 8.1.12 | 90.000,0 € | |

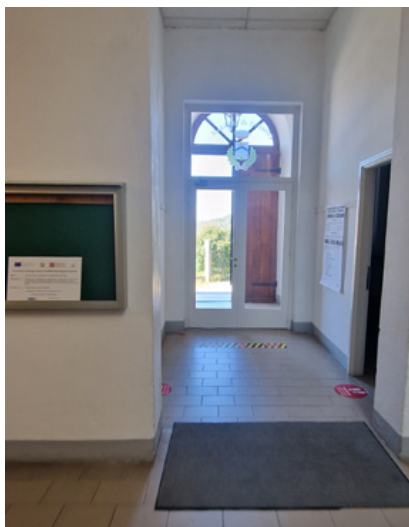
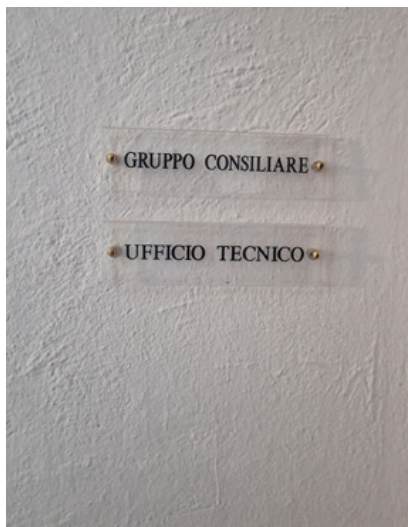
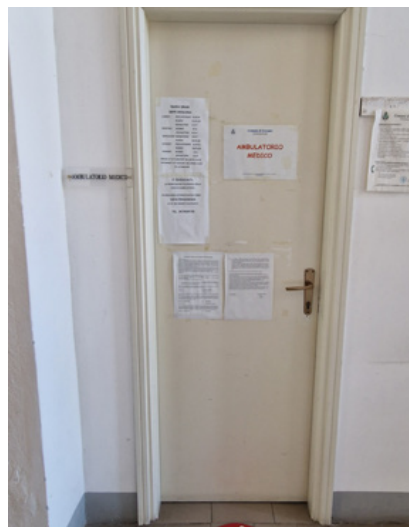
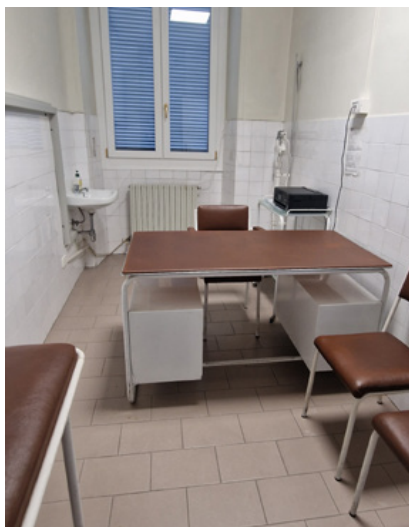
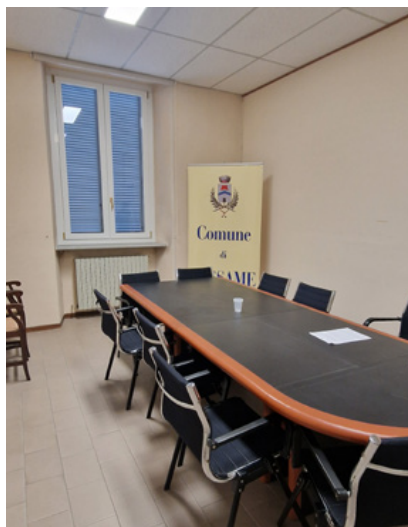
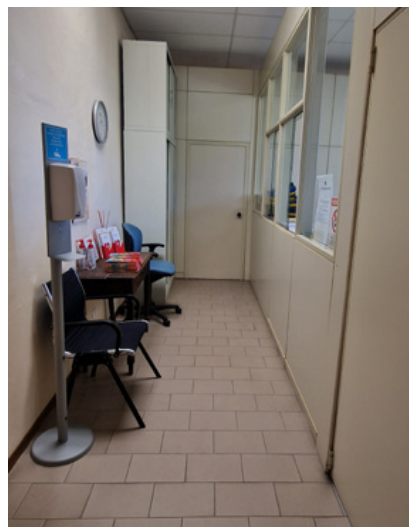
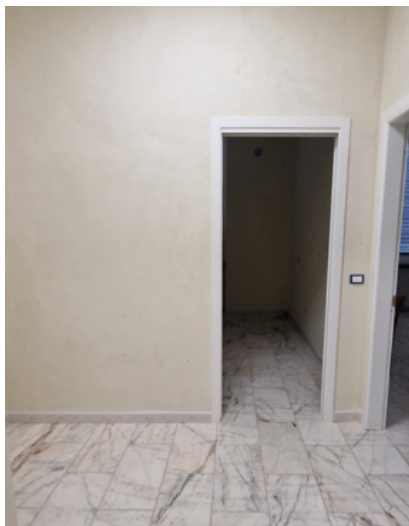
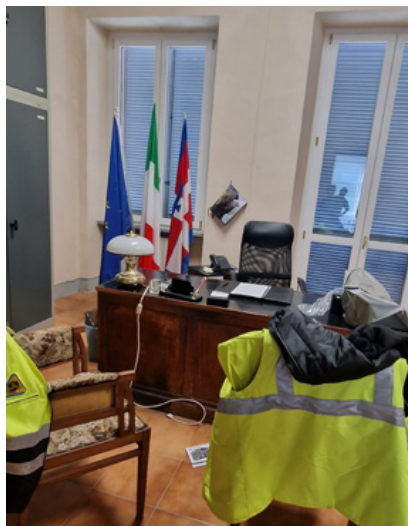
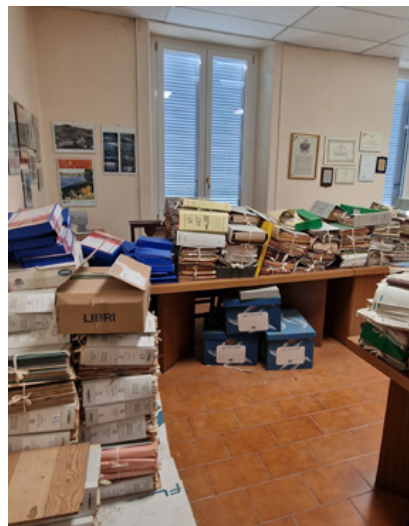
| 3.2 Collegamenti verticali | | | | | | | |
|---|---|---|---|---|---|---|---|
| <p>Prioritario adeguare le porte dell'ambulatorio medico e della sala d'attesa che presentano luce inac-cessibile da 70 cm ( da portare almeno a 75 cm, consigliato 80 cm), anche la porta d'accesso interna alla zona uffici (in corrispondenza della parete prefabbricata) presenta luce inferiore a 75 cm, consi-gliabile adeguare anche questa, seppur sia presente un percorso alternativa accedendo attraverso la seconda porta. La cartellonistica/segnaletica puo' essere implementata con cartelli CAA (Comu-nicazione Alternativa Aumentativa) utili per persone con disturbi dello spettro autistico, ipovedenti o persone di lingua straniera. Lo sportello degli uffici al pt non presenta modulo accessibile con altezza del pianale entro i 90 cm da terra.</p> | | | | | | | |

| Principali criticità rilevate | | | | | |
|---|---|---|---|---|---|
| Collegamenti orizzontali e spazi comuni | Porte Ambulatorio, Sala d'attesa ed uffici pt con luce inferiore a 75 | Adeguamento vani porte installando infissi con luce netta da 80 cm | DM 236/89 8.1.1 | 3.000,0 € | |
| Collegamenti orizzontali e spazi comuni | Assenza bancone ad altezza 0.90 m (Uffici pt) | Installazione modulo di bancone accessibile | DM 236/89 art. 8.1.4 | 1.500,0 € | |

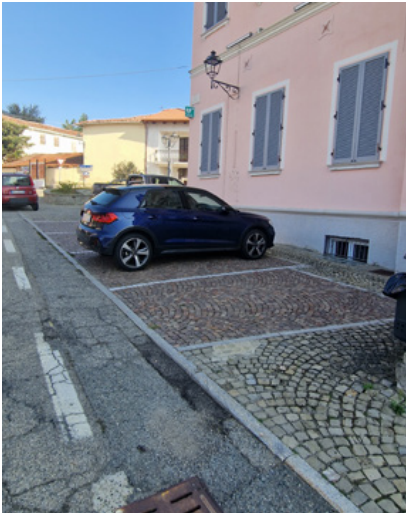
| Presenza di parcheggio riservato nelle vicinanze dell'ingresso: | | | | | <input type="checkbox"/> Sì<br><input checked="" type="checkbox"/> No |
| Si veda Scheda A01. | | | | | |

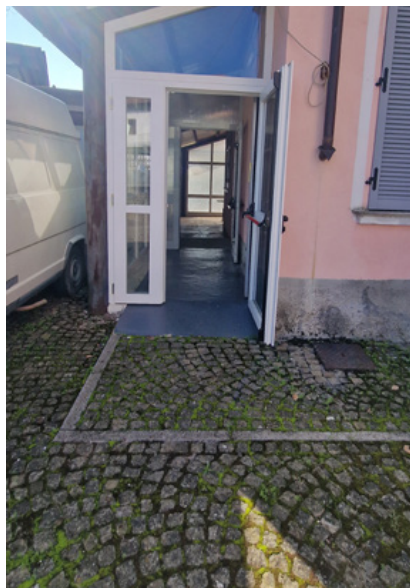
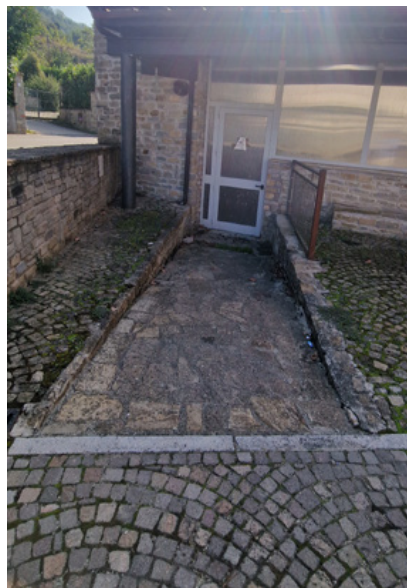
| L'accesso alla struttura coincide con l'ingresso accessibile del Municipio, presente anche un secondo accesso con rampa esterna che tuttavia non garantisce spazio in piano antistante la porta almeno pari a 150 cm. | | | | | |

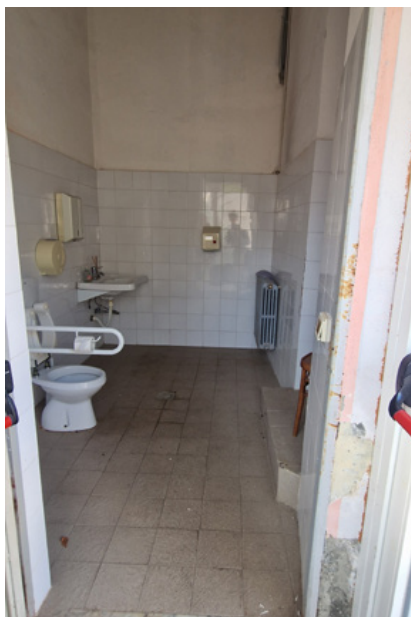
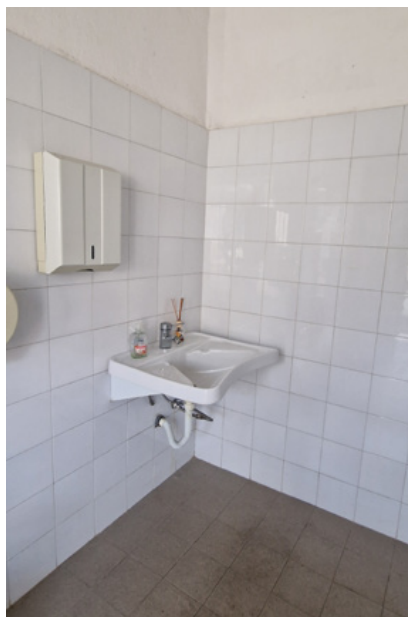
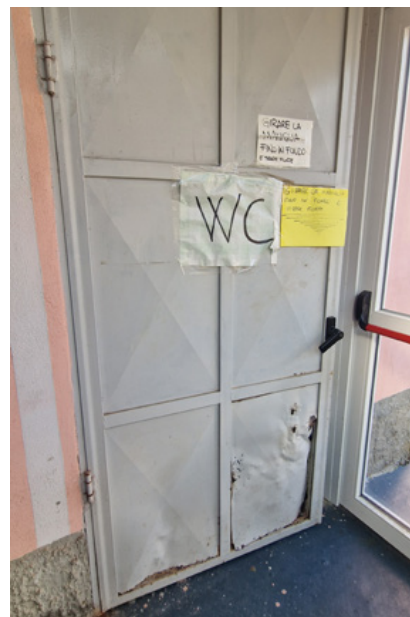
## Documentazione fotografica

Tipologia di adeguamenti necessari: *la struttura si serve del medesimo bagno accessibile del Municipio, si veda Scheda A01.*

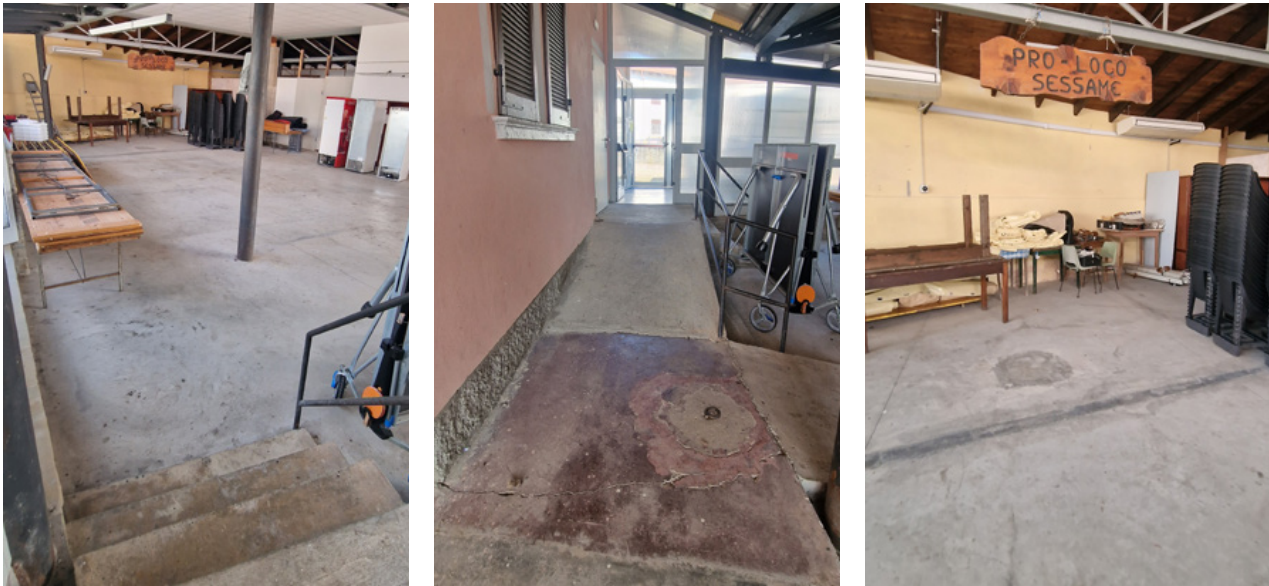
| 3.2 Collegamenti orizzontali e spazi comuni | | | | | |
|---|---|---|---|---|---|
| Lo spazio interno si sfalsa su due livelli, il sistema di rampe interne presenta una pendenza superiore all'8%, difficile ipotizzarne un adeguamento della pendenza, da posizionare cordolo di protezione parapiede sul lato verso il vuoto. Opportuno segnalare i gradini, subito dopo l'accesso, laddove presentano un numero superiore a 2 alzate, con segnalazione pedotattile per non vedenti. | | | | | |

| 3.2 Collegamenti orizzontali e spazi comuni | | | | | |
|---|---|---|---|---|---|
| Collegamenti verticali | Assenza segnaletica fine ed inizio scale(gradini interni superiori a 2 alzate) | Fornitura e posa segnaletica pedotattile fine ed inizio scala in pvc | DM 236/89 8.1.10 | 300,0 € | |
| Collegamenti orizzontali e spazi comuni | Rampa interna priva di cordolo di protezione parapiede di altezza minima 10 cm | Inserimento cordolo lato verso il vuoto | DM 236/89 8.1.11 | 500,0 € | |

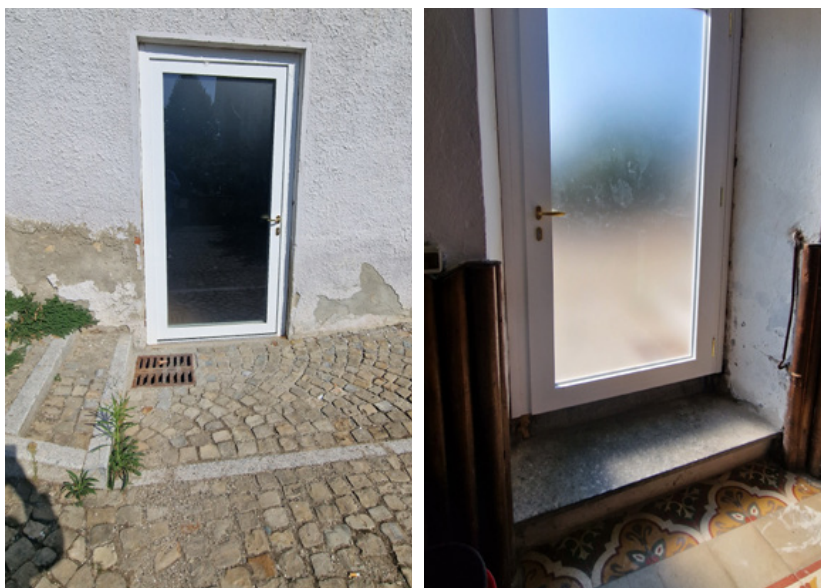
| L'accesso presenta dislivello alla soglia interna, possibile pensare d'installare una rampa di raccordo in legno. | | | |

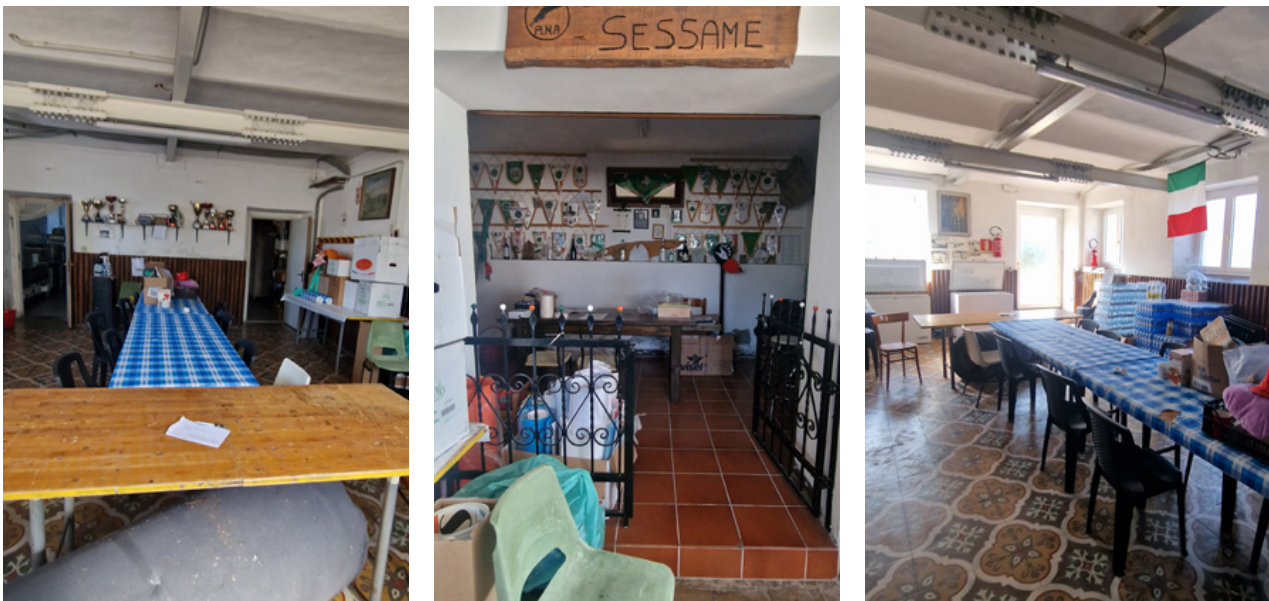
| 3.2 Collegamenti orizzontali e spazi comuni | | | | | |
|---|---|---|---|---|---|
| Da posizionare rampa di raccordo che consenta di superare il gradino all'ingresso della sala Alpini. | | | | | |

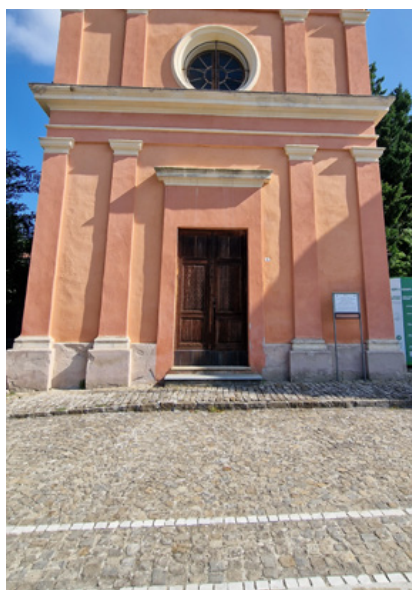
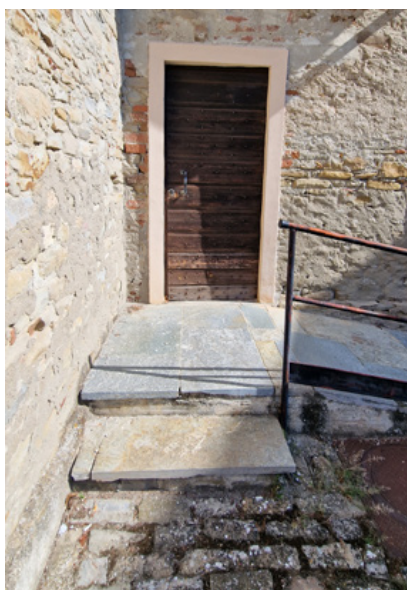
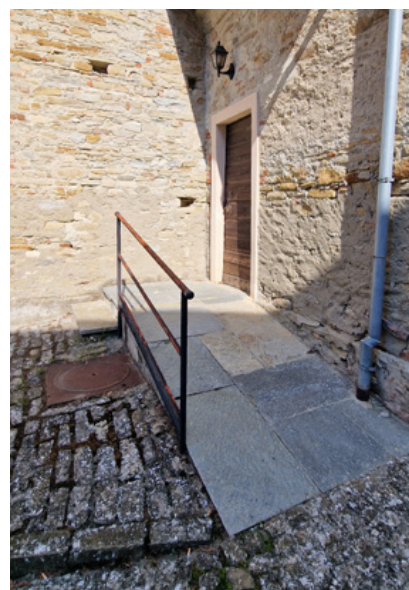
| <i>L'accesso principale non coincide con l'ingresso accessibile, opportuno posizionare indicazione che indirizzi l'utenza all'ingresso accessibile laterale, questo è servito da rampa con pendenza inaccessibile attorno al 14%, opportuno adeguarne la pendenza.</i> | | | |

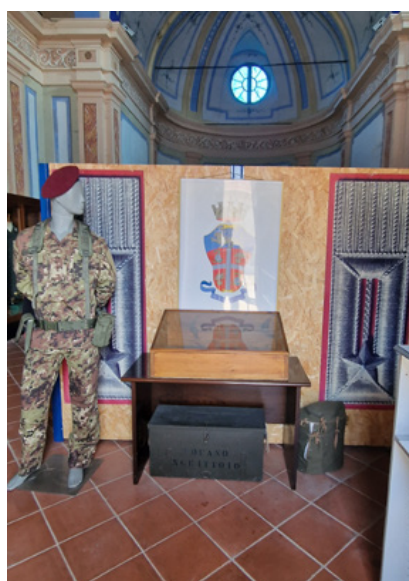
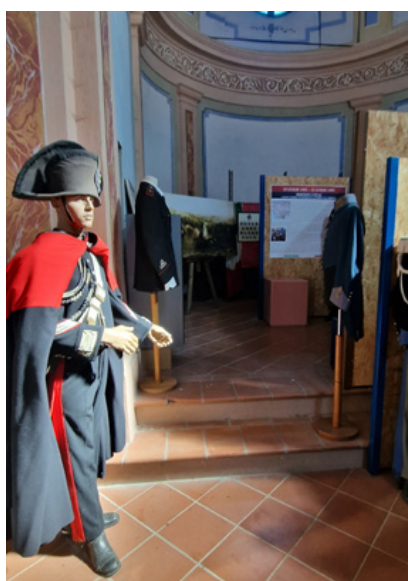
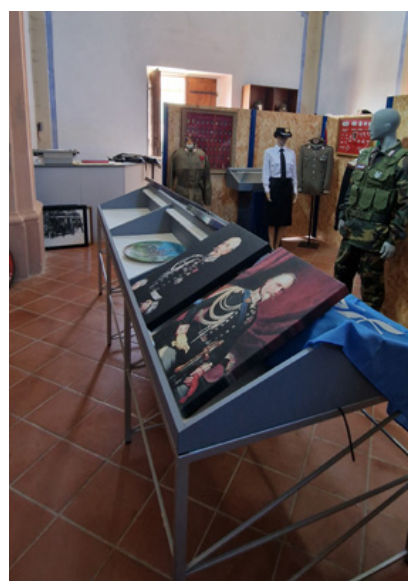
*Da posizionare rampa di raccordo in legno per superare i gradini che sopraelevano la parte dell'ex presbiterio. A livello di Direzione Museale possono essere messe in atto diverse azioni per consentire di accedere all'esperienza museale anche a persone con fragilità sensoriali come l'introduzione delle didascalie delle opere e di tutti i contenuti in braille, totem informativi multimediali o non, in diverse lingue, postazioni audio o video accessibili anche a persone con disabilità sensoriali o cognitive.*

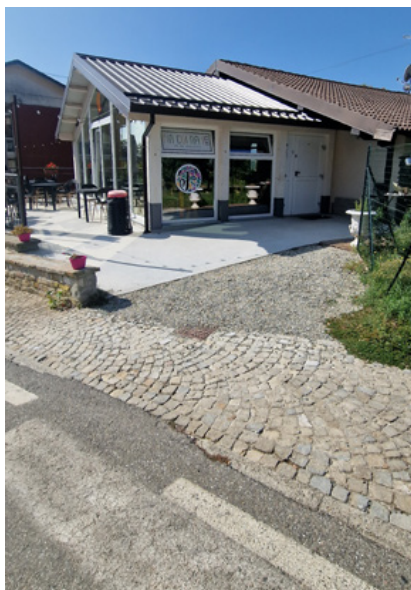
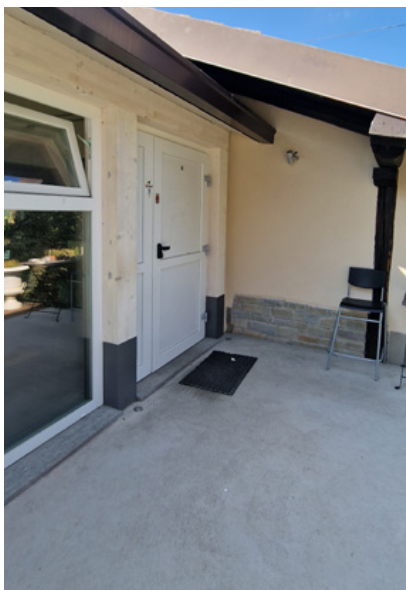
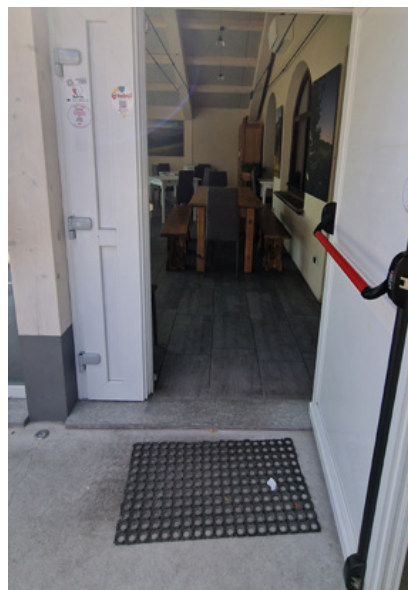
| Necessario garantire la continuità della pavimentazione accessibile per raggiungere l'ingresso, collegando le due differenti pavimentazioni ed eliminando la ghiaia. La porta d'accesso presenta dislivello superiore a 2,5 cm alla soglia, da raccordare; da incassare lo zerbino. | | | |

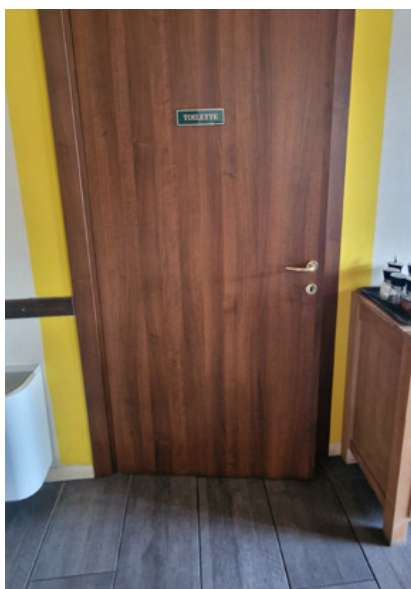
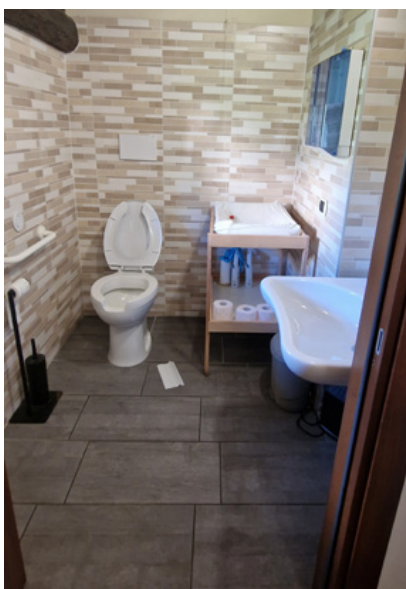
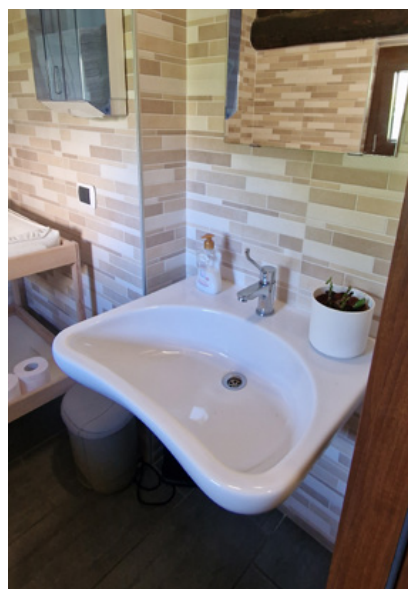
Tipologia di adeguamenti necessari: *si puo' ipotizzare l'installazione di una struttura prefabbricata con bagno accessibile da posizionarsi all'ingresso della Frazione, utilizzabile da visitatori della Località o persone invitate per eventi all'interno della sala.*

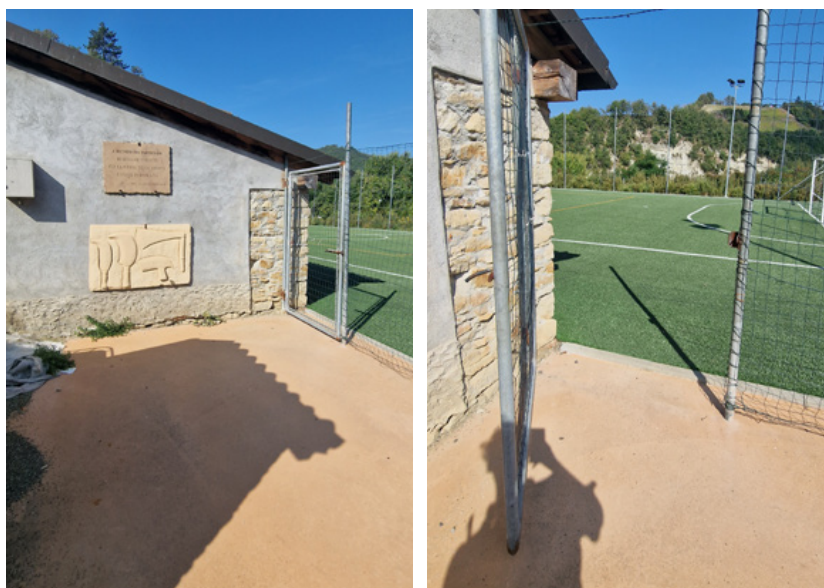
| L'accesso presenta un dislivello superiore a 2,5 cm da raccordare. | | | |

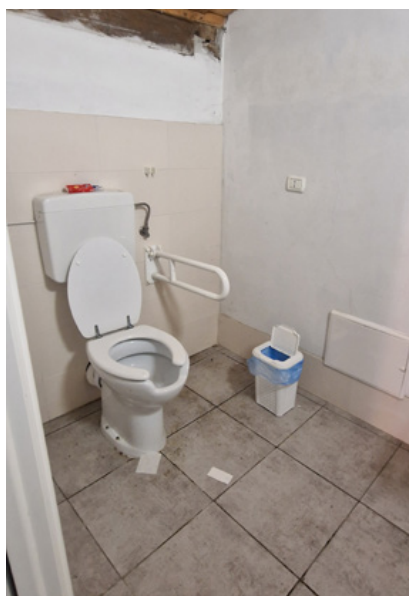
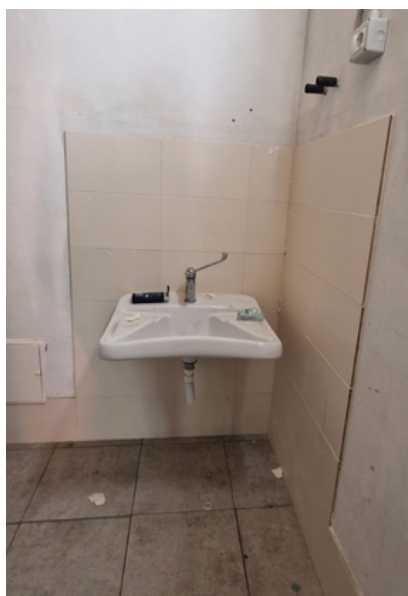
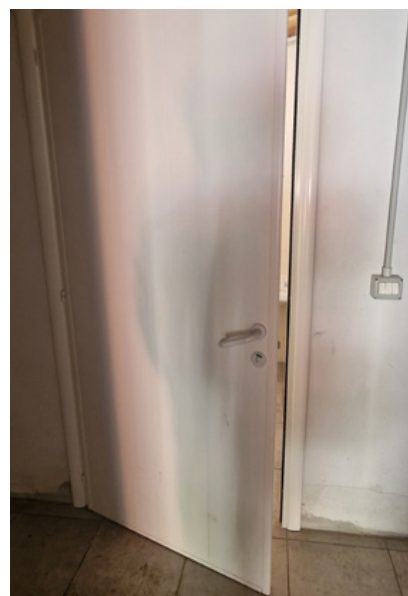
Tipologia di adeguamenti necessari: *da installarsi campanello d'emergenza e targhetta identificativa. Presente anche un locale con doccia a raso, assente seggiolino ribaltabile e set di maniglioni; non si ritiene prioritaria l'installazione.*

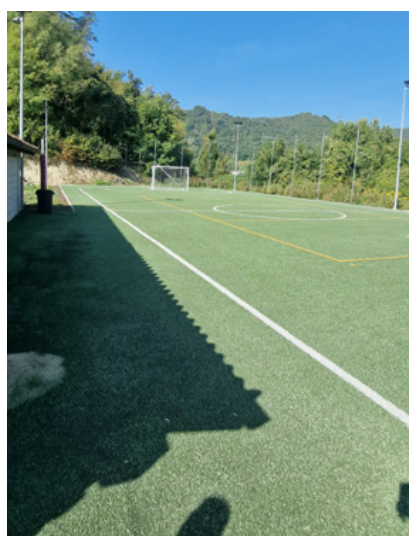
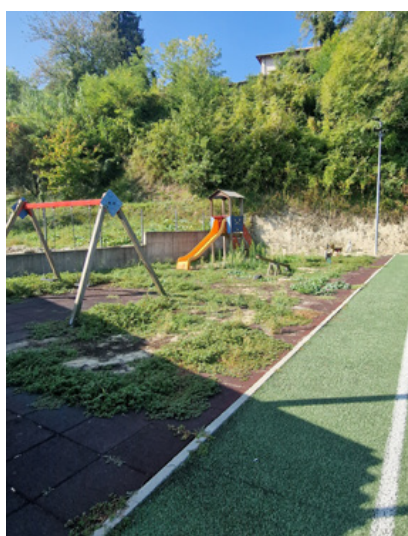
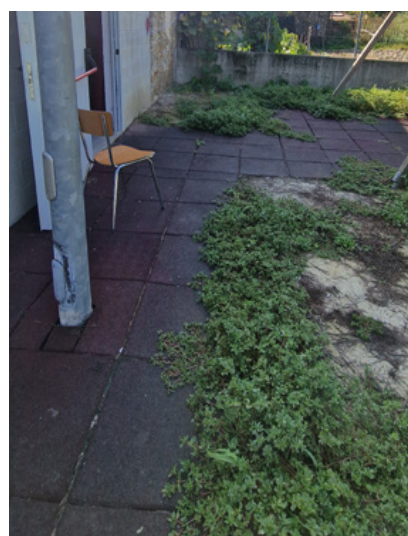
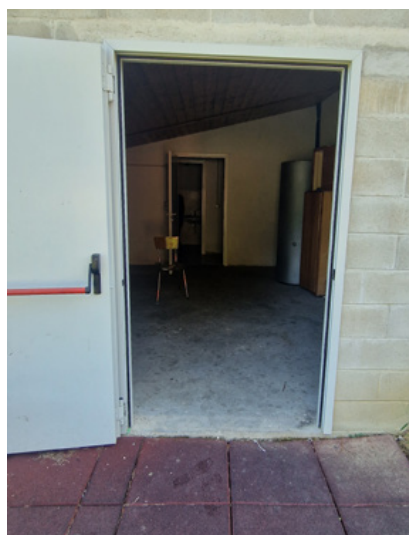
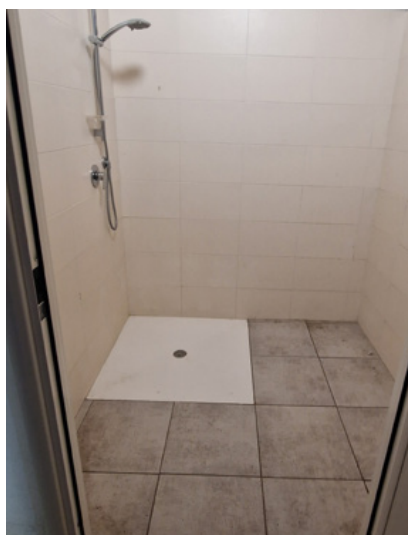
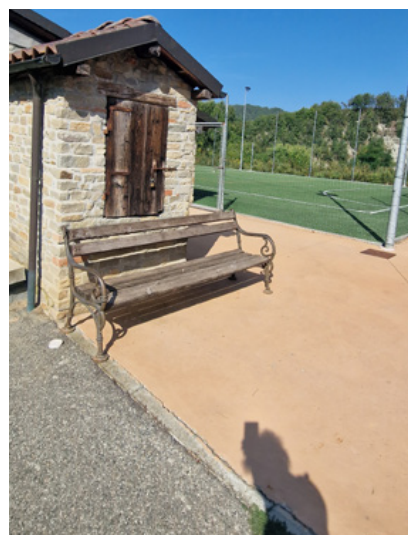
| 3.2 Collegamenti orizzontali e spazi comuni | | | | | |
|---|---|---|---|---|---|
| <p><i>Il percorso esterno per raggiungere la struttura con bagno e spogliatoio presenta un ostacolo dovuto ad un palo dell'illuminazione, da allargare il camminamento per consentire il passaggio di una carrozzina. Nessuna delle attrezzature ludiche presenti nell'area giochi sono della tipologia inclusiva, accessibili anche ad utenti con fragilità; possibile nel momento di future necessità di sostituzione delle attrezzature presenti installare anche modelli inclusivi completi di pavimentazione accessibile. Opportuno posizionare almeno una panchina in corrispondenza dell'area giochi.</i></p> | | | | | |

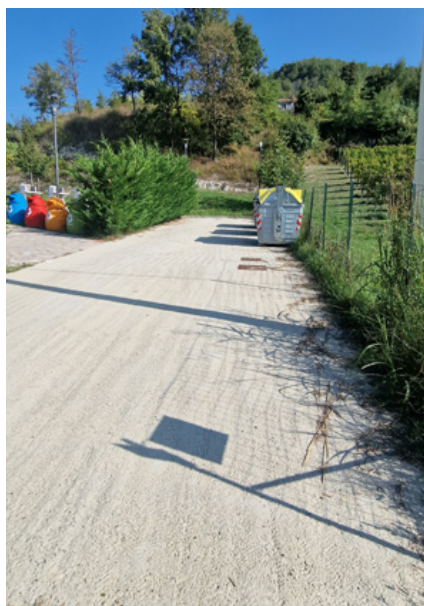
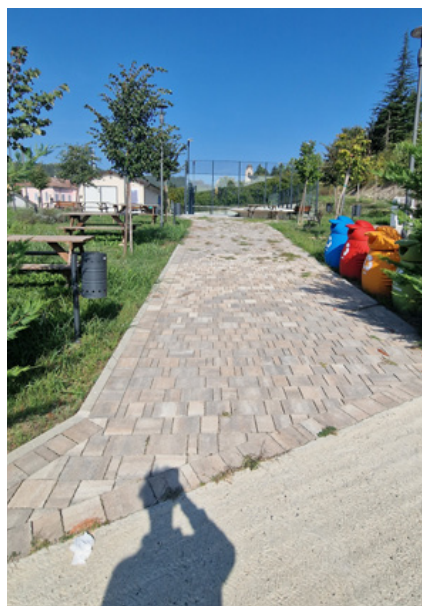
| L'area risulta di libero accesso, senza cancelli di chiusura, la pendenza esistente del sito non rende l'accesso all'area particolarmente agevole in autonomia ad utente su carrozzina. | | | | | |

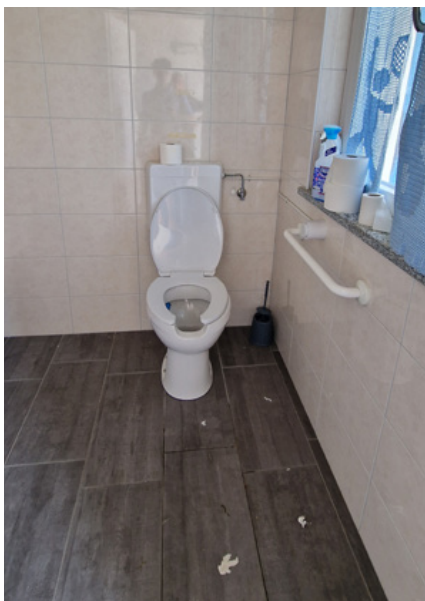
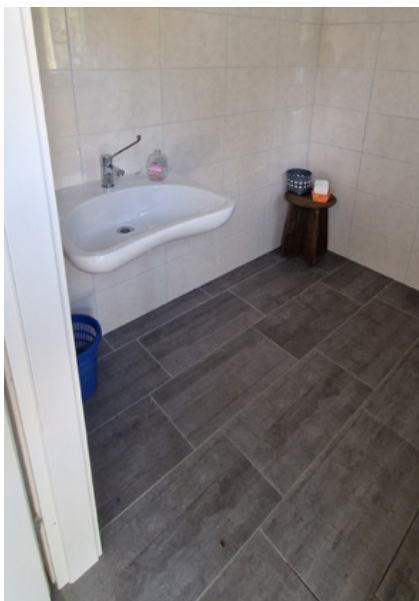
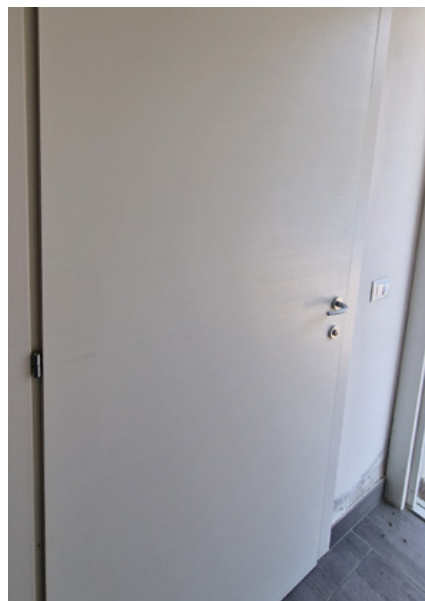
Tipologia di adeguamenti necessari: *da installare targhetta identificativa; le docce presentano dislivello alla soglia d'accesso, possibile pensare di raccordare il dislivello, non ottimale la presenza della parete divisoria che limita la possibilità di movimentazione per eventuali utenti su carrozzina; assenti seggiolini ribaltabili e maniglioni, si da atto che in caso di necessità la struttura dovrà mettere a disposizione carrozzine sostitutive.*

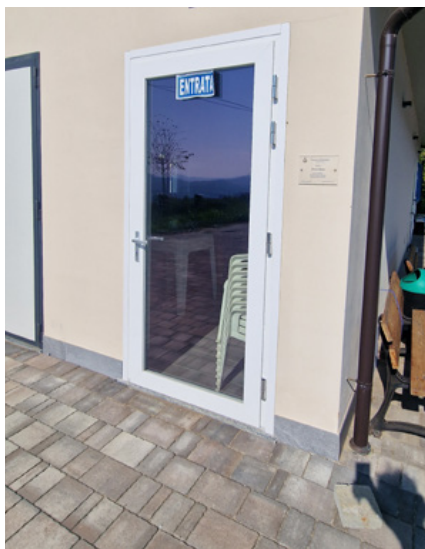
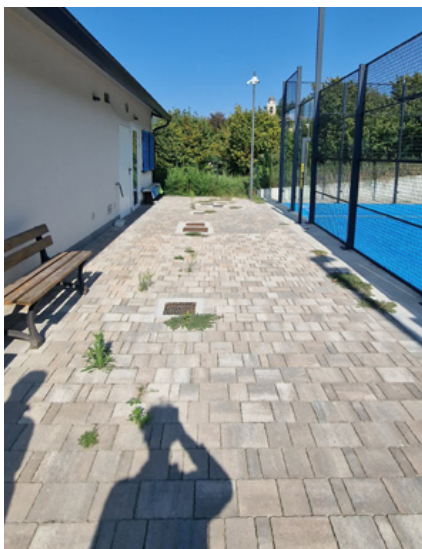
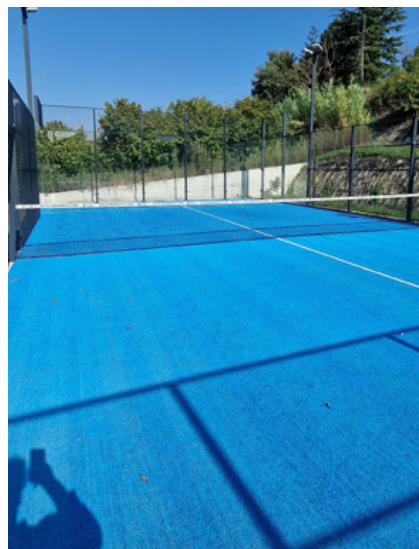
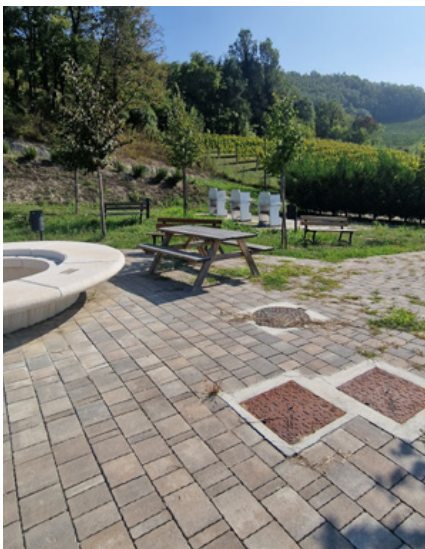
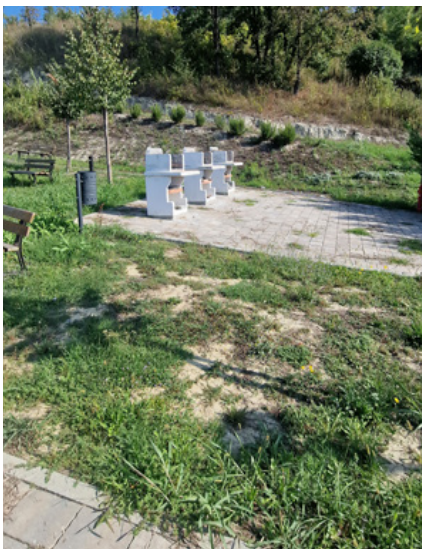
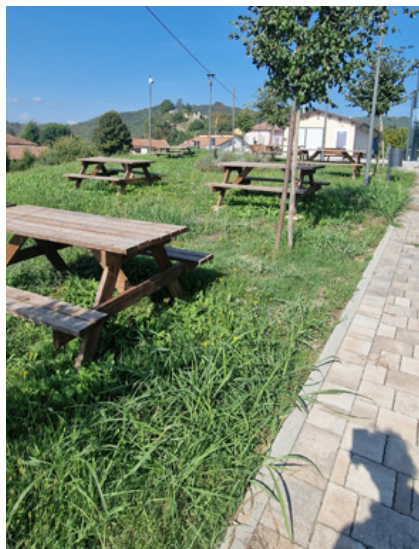
*Necessario apporre a tutte le porte vetrate presenti negli spazi comuni segnalazione che permetta anche ad utente ipovedente l'immediata individuazione delle superfici trasparenti. Solo uno dei tavoli da picnic è posizionato sull'area pavimentata in piano, unico quindi accessibile anche ad utente su carrozzina, eventualmente si potranno riposizionarne altri. Da realizzare collegamento pavimentato all'area con i forni.*

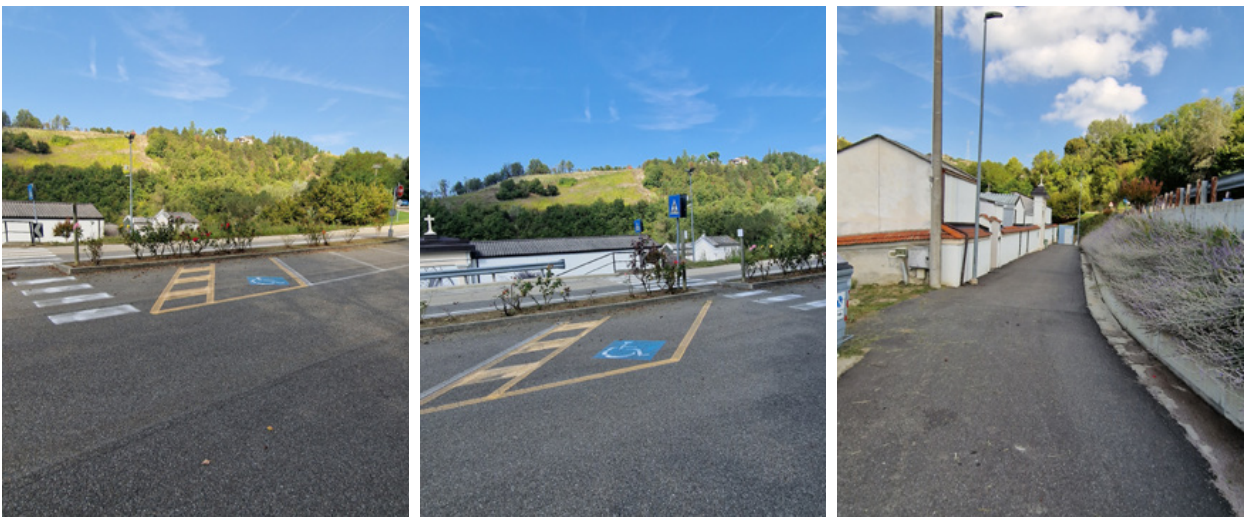
| <i>Gli stalli riservati nel parcheggio non sono dotati di segnaletica verticale, non risulta particolarmente agevole nè sicuro per l'utenza con fragilità raggiungere l'ingresso del cimitero a partire dagli stalli riservati, dovendo affrontare un tratto non protetto lungo la Provinciale e poi il tratto di strada con pendenza non accessibile per raggiungere il Cimitero. Consigliabile realizzare uno stallone riservato a livello del Cimitero.</i> | | | |

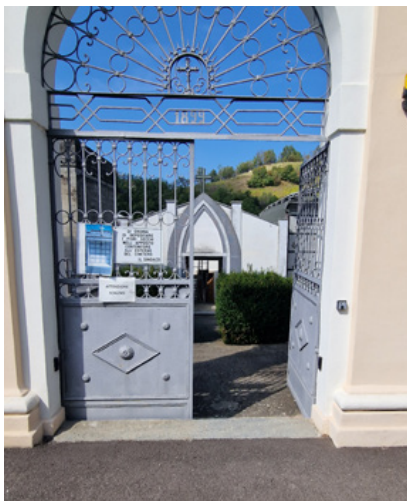
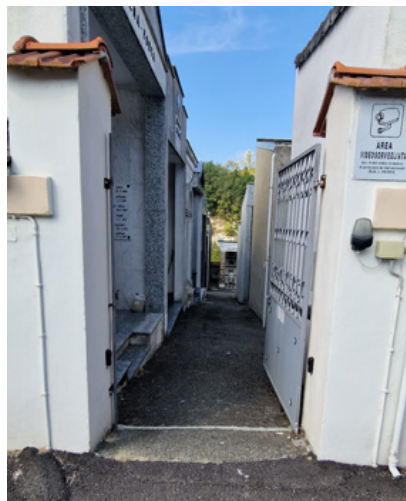
| <i>Perfettamente accessibile l'accesso pedonale sud, privo di dislivelli.</i> | | | |

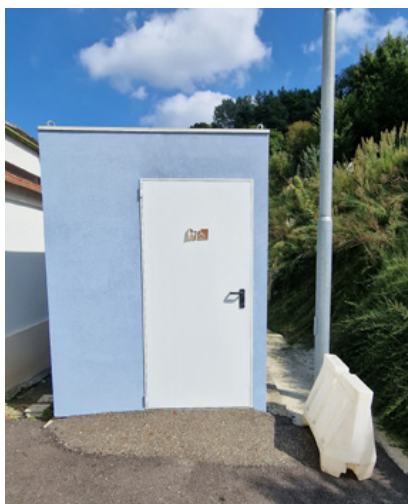
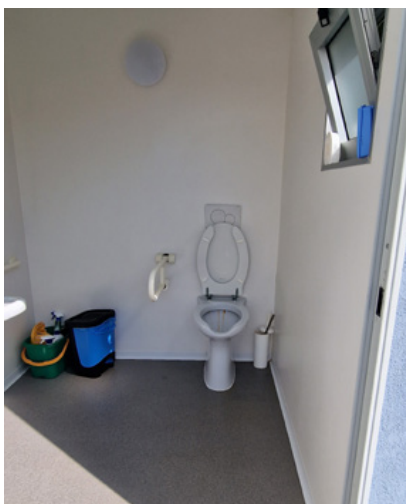
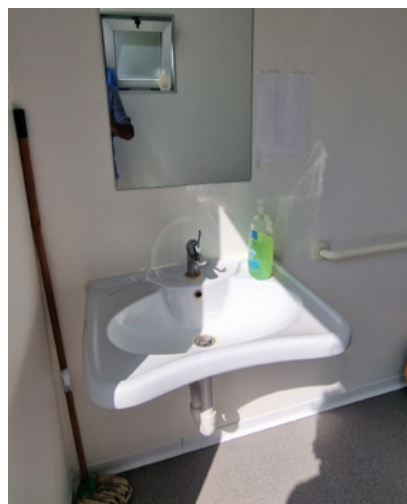
#### Documentazione fotografica

Tipologia di adeguamenti necessari: *assente campanello d'emergenza.*

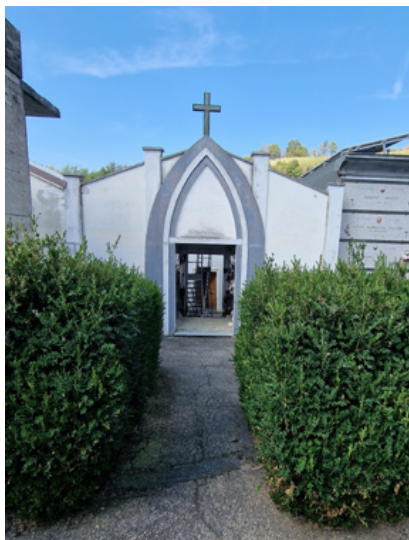
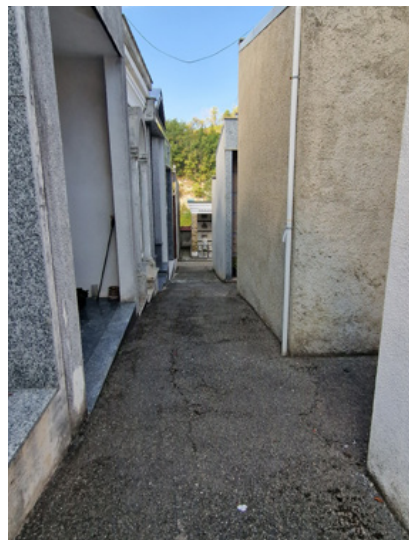
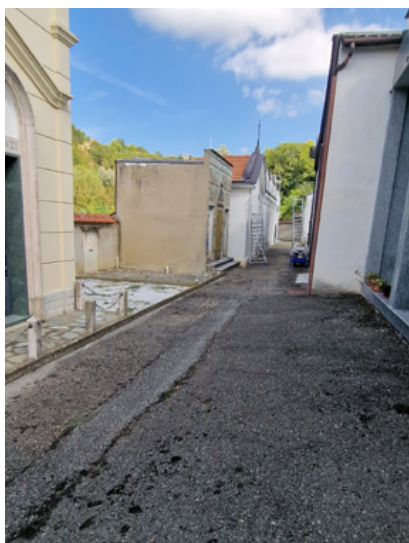
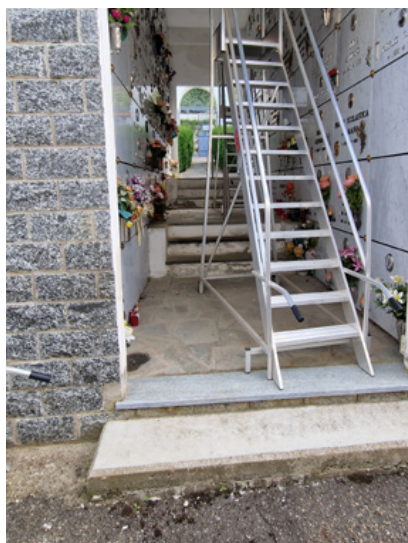
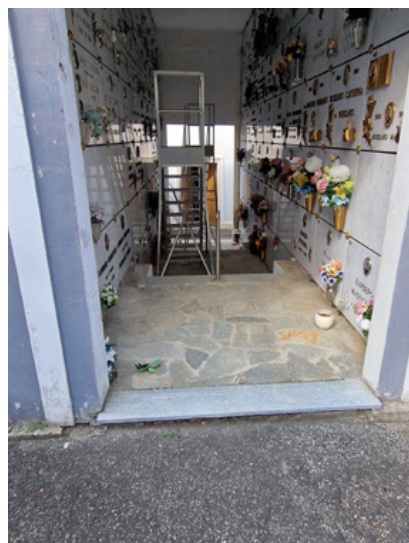
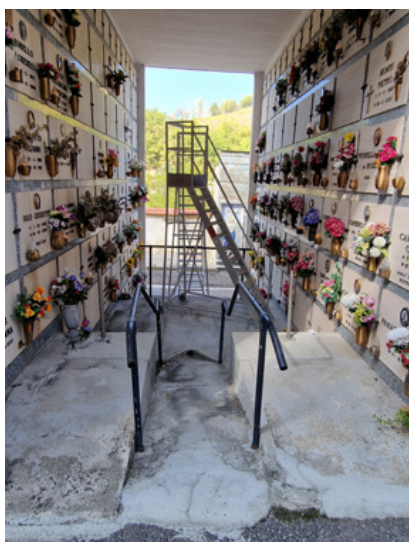
*Il cimitero presenta tutti i percorsi pavimentati agevolando quindi la persona con fragilità ed il suo accompagnatore, pur nel contesto di un sito che si sviluppa in pendenza, difficilmente accessibile in autonomia per una vasta platea di utenti. Per agevolare la persona anziana è possibile ipotizzare l'installazione nei tratti a pendenza maggiore di corrimani, quali elementi facilitatori e di sicurezza (fondo ghiacciato...). Presenti in posizione centrale due strutture con colombari comuni sfalsati internamente su tre livelli, non è possibile ricavare rampe in quello a sezione minore come fatto nella seconda struttura, da raccordare almeno l'accesso ai livelli inferiore e superiore eliminando i gradini d'accesso.*
