Comune di  
**Sessame**  
Provincia di Asti

**Piano  
Eliminazione  
Barriere  
Architettoniche**

**Schede analisi criticità**

**Studio Bottani**  
Servizi tecnici  
Ingegneria e Architettura

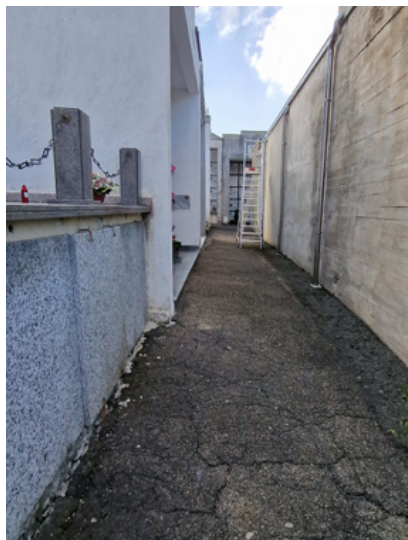
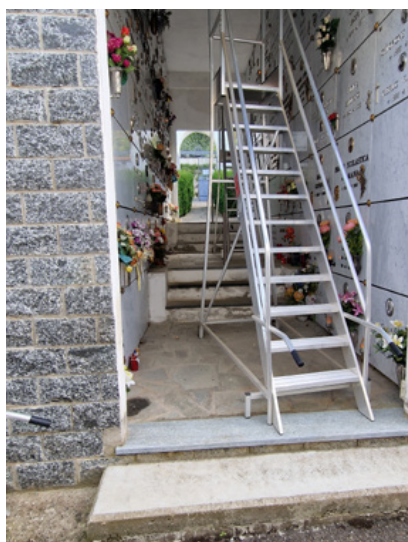
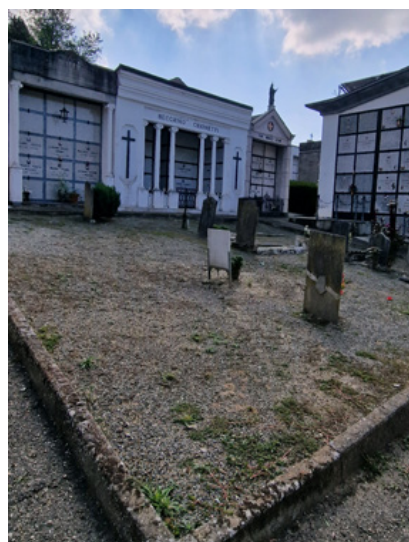
#### Documentazione fotografia

*Il cimitero presenta tutti i percorsi pavimentati agevolando quindi la persona con fragilità ed il suo accompagnatore, pur nel contesto di un sito che si sviluppa in pendenza, difficilmente accessibile in autonomia per una vasta platea di utenti. Per agevolare la persona anziana è possibile ipotizzare l'installazione nei tratti a pendenza maggiore di corrimani, quali elementi facilitatori e di sicurezza (fondo ghiacciato...). Presenti in posizione centrale due strutture con colombari comuni sfalsati internamente su tre livelli, non è possibile ricavare rampe in quello a sezione minore come fatto nella seconda struttura, da raccordare almeno l'accesso ai livelli inferiore e superiore eliminando i gradini d'accesso.*

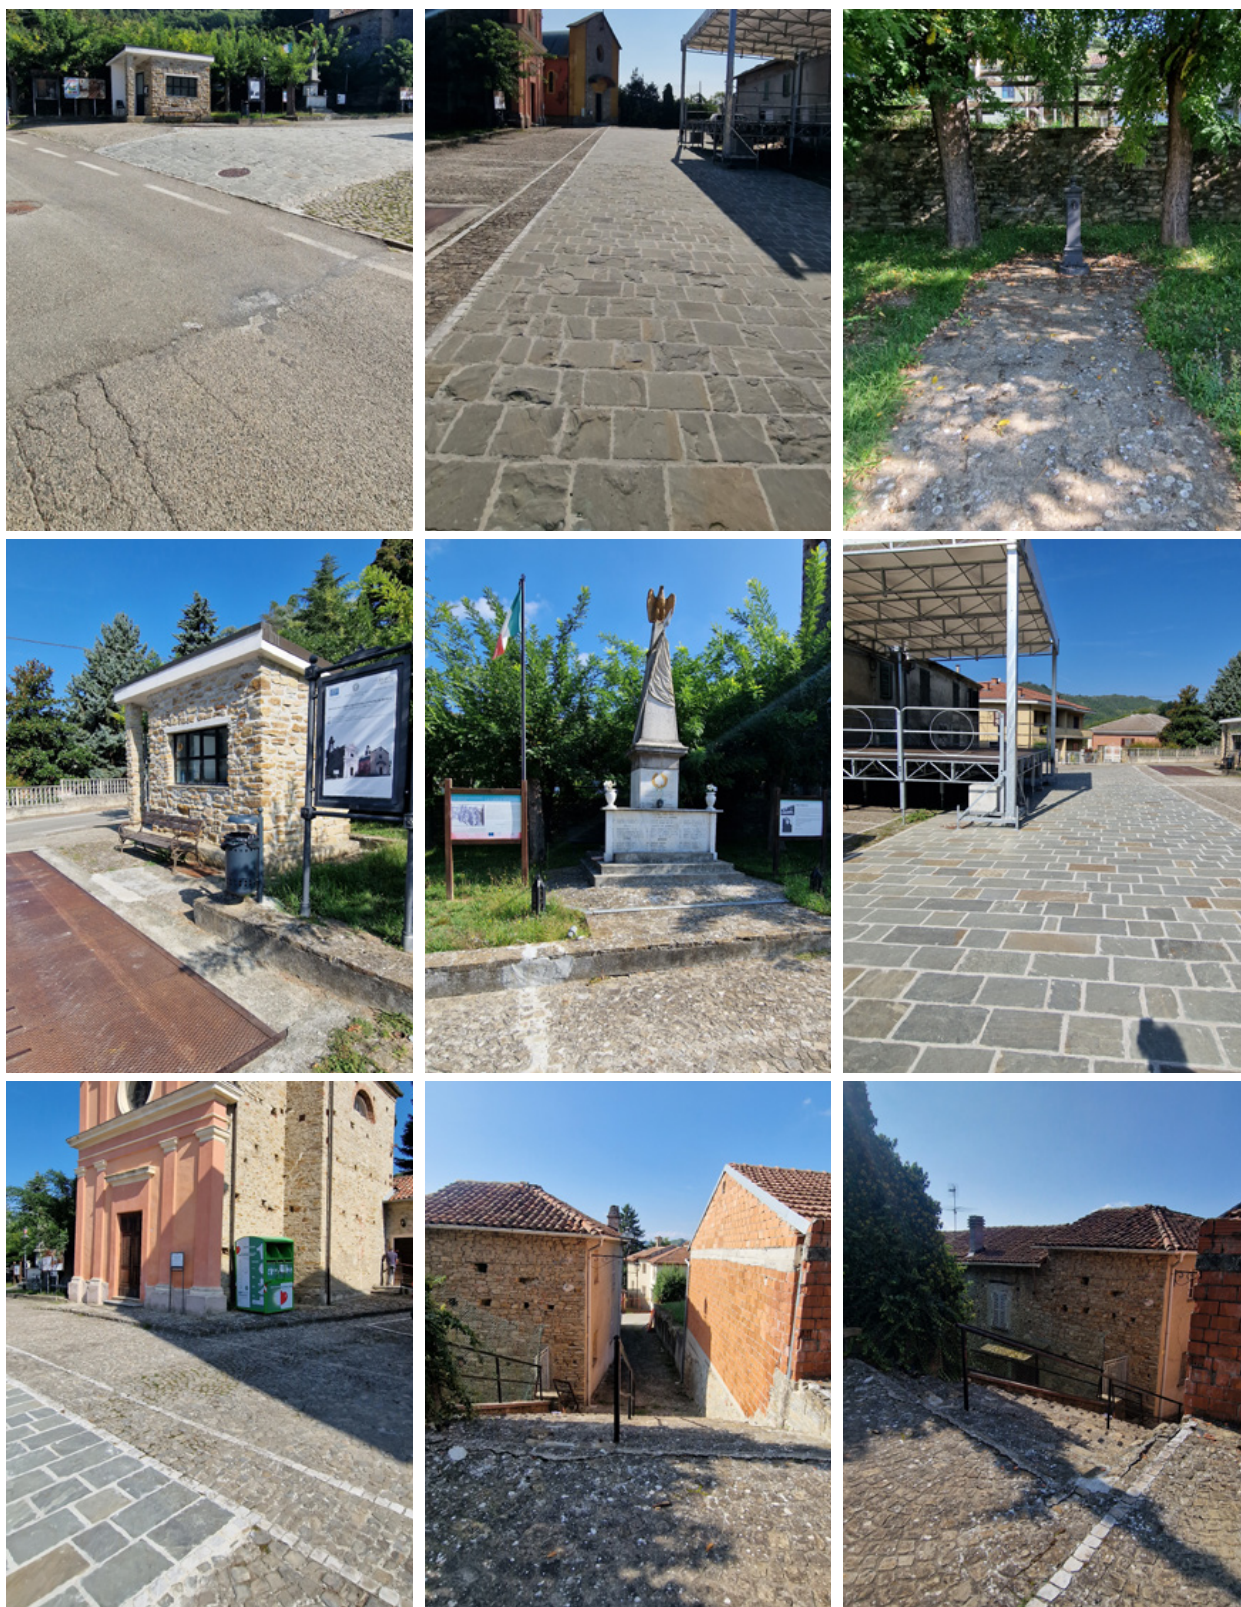
| <p>La Piazza non presenta particolari criticità in riferimento alle disabilità motorie, essendo completamente in piano. Maggiormente accessibile la fascia centrale realizzata in lastricato, seppur con finitura non altamente omogenea e con giunture superiori a 5 mm, rispetto alle aree in finitura in sampietrini che non è considerata la pavimentazione che garantisce maggiori garanzie in termini di accessibilità, per via della posa realizzata con giunture superiori a 5 mm tra gli elementi che essendo di dimensioni danno vita ad una superficie non omogenea. Opportuno posizionare un parapetto lateralmente in corrispondenza della scalinata per Via XX Settembre; il livello massimo di accessibilità verrebbe raggiunto installando anche segnalazioni pedotattili per non vedenti.</p> | | | | | |

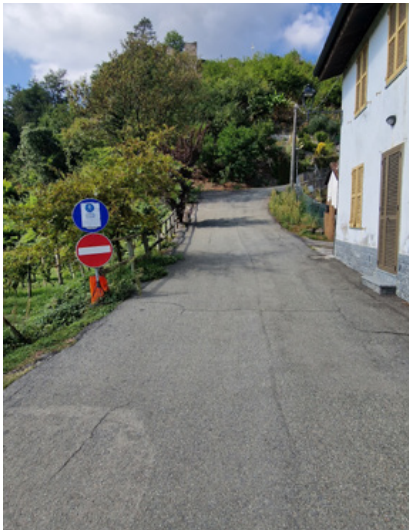
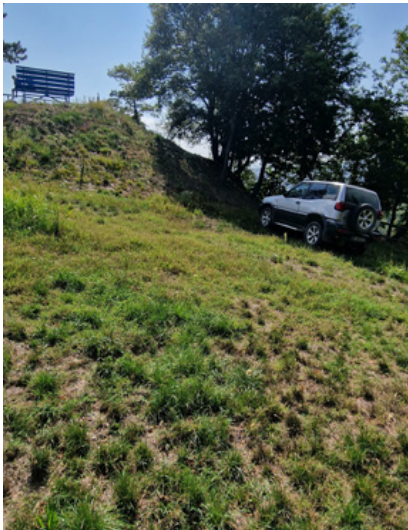
| <i>Non è possibile istituire uno stallo riservato in prossimità dell'area, per via della mancanza di zone a parcheggio, si potrebbe consentire a veicolo dotato di contrassegno di raggiungere l'area verde, la pendenza del percorso rende tuttavia impercorribile l'ultimo tratto se non con modelli di SUV o crossover. Possibile valutare da parte dell'Amministrazione d'istituire un servizio a chiamata di trasporto di persona con disabilità in determinate giornate.</i> | | | |

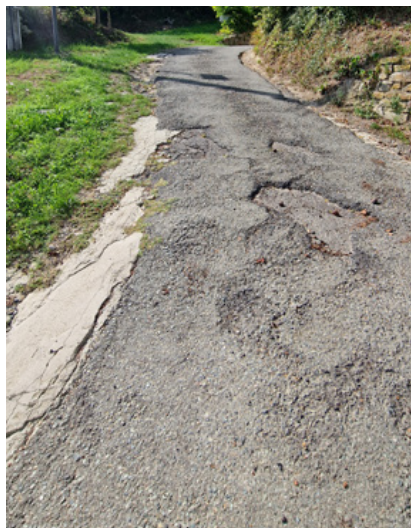
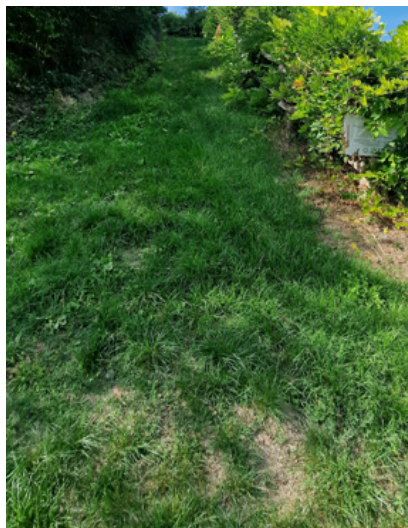
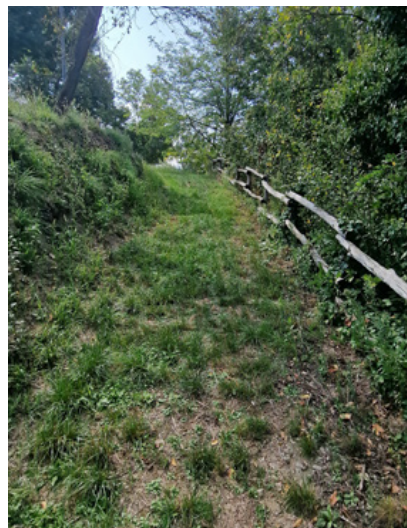
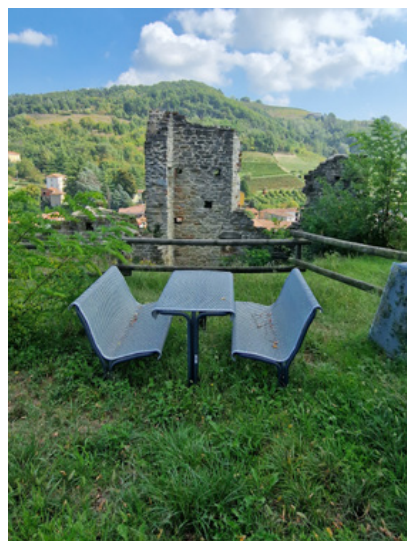
#### Documentazione fotografica

| La finitura del percorso è degradata, sconnessa o sdruciolevole? | | | <input checked="" type="checkbox"/> Sì<br><input type="checkbox"/> No |

*calcestre con adeguata rullatura e costipazione della stratigrafia del pacchetto e strato superficiale con pezzatura fine 1/3 mm permette di ottenere superfici accessibili senza alterare l'ambito naturalistico. La zona della panchina gigante si trova in posizione ulteriormente sopraelevata, si può valutare di sostituire la scalinata con una rampa d'accesso (anche con pendenze superiori a quelle da normativa), effettuando un riporto di terreno, pavimentandone lo strato superficiale, l'intervento tuttavia potrebbe generare un impatto significativo sull'area*
